# Mise à jour du firmware MeshCore sur SenseCAP Solar Node P1-Pro

Procédure de mise à jour via BLE / DFU (sans fil), via un smartphone avec l'application nRF Device Firmware Update.

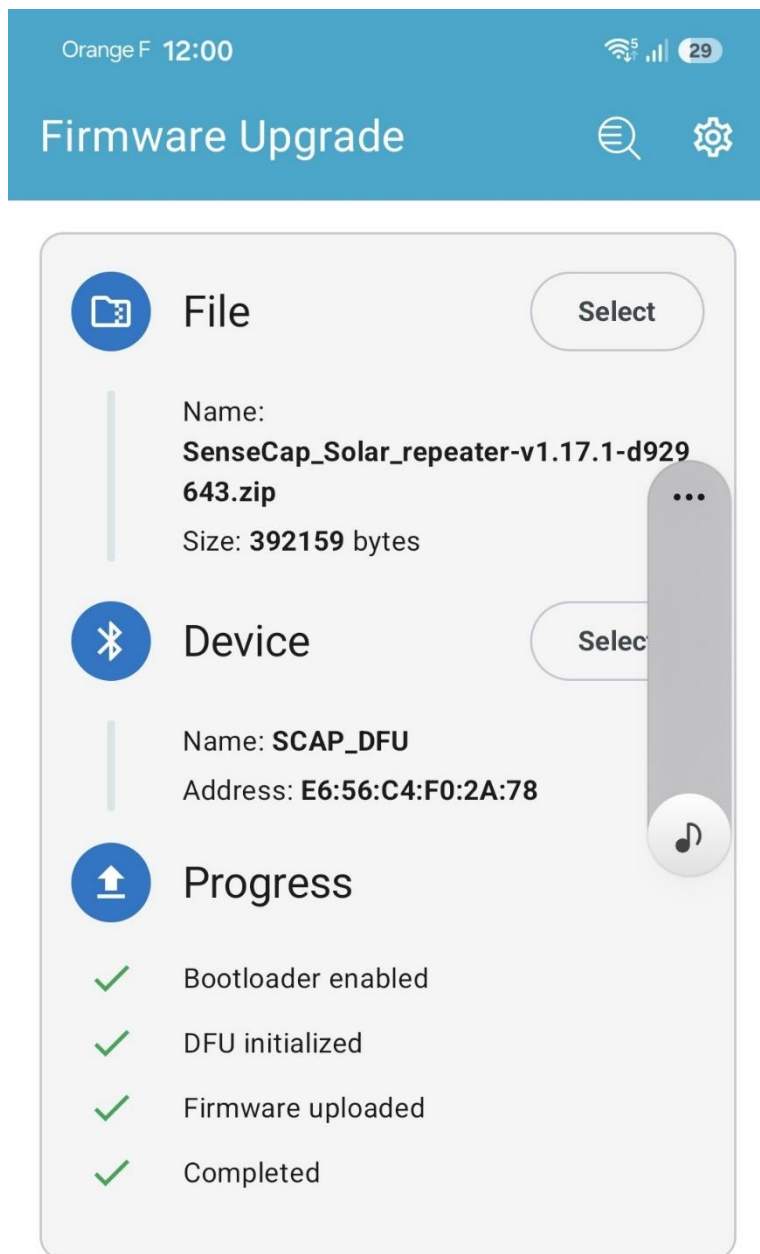
8. Revenez à l'écran précédent, « Firmware Update ».
9. Dans « File », cliquez sur Select et sélectionnez le fichier .zip téléchargé précédemment.
10. Dans « Device », un scan s'exécute : choisissez le nom de votre répéteur, sélectionnez Start, et le processus commence, attendez la fin.

***J'ai observé que le nom du device affiché n'était pas exactement le même que celui sélectionné, et que le dernier caractère de l'adresse Bluetooth était également différent, cela n'a pas posé de problème et n'a pas empêché la mise à jour de se dérouler correctement.***
